SAFETY REVIEW PER ROTATORIE STRADALI

Maria Cristina Crisafulli ⁽¹⁾, Salvatore Leonardi ⁽²⁾

CASI STUDIO

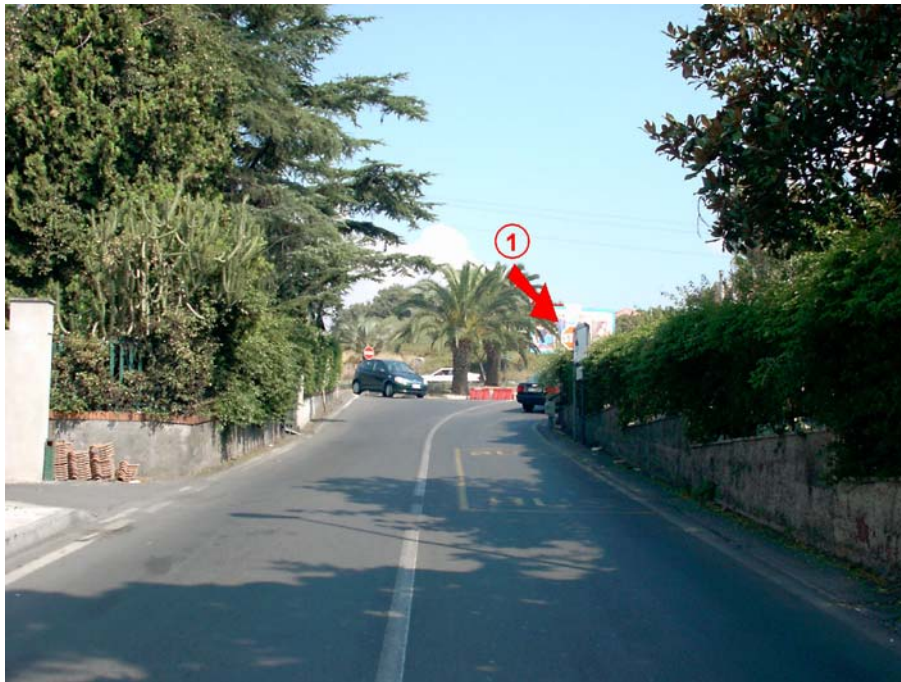
Figura 1. Problemi riscontrati: segnale di STOP poco visibile (1); isola decentrata; assenza di adeguata segnaletica verticale; mancanza di isole divisionali rialzate e di attraversamenti pedonali.

Realizzazione ed adeguato posizionamento dell'attraversamento pedonale. La migliore soluzione consisterebbe nel collocare l'attraversamento in posizione arretrata rispetto alla linea di fermata, dello spazio occupato da 1 o 2 vetture (da 5 a 10 metri), in modo tale che i pedoni possano passare dietro ai veicoli in attesa di inserirsi nella corona giratoria.

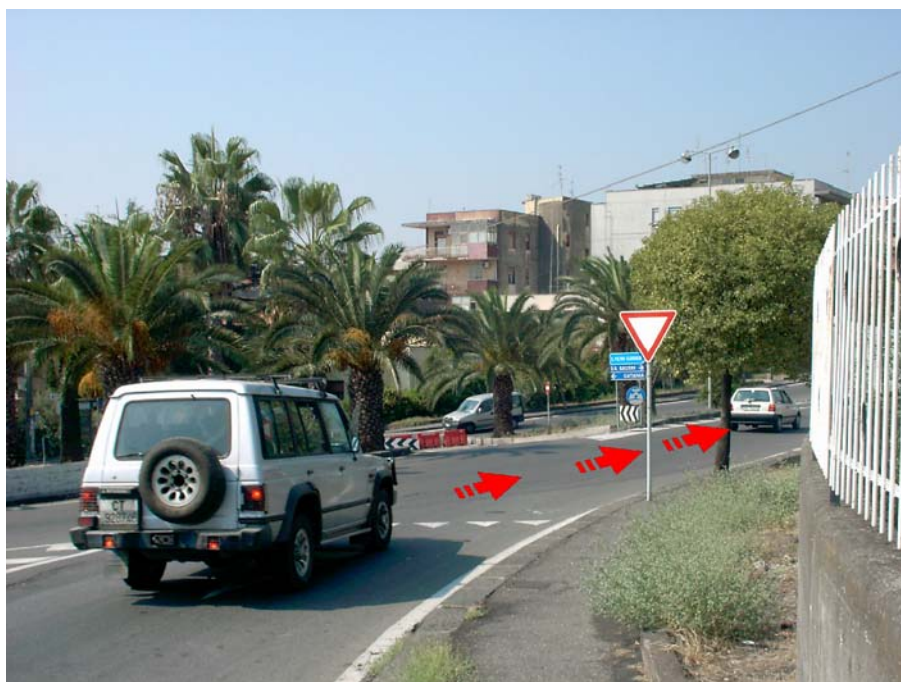
Figura 2. Problema riscontrato: assenza di deflessione per effetto del decentramento dell'isola centrale .

Il decentramento dell'isola rispetto all'intersezione degli assi dà origine a traiettorie tangenti all'anello (assenza di deflessione) per gli utenti che percorrono il ramo rappresentato in figura 2. In tal modo vengono favorite traiettorie pressoché rettilinee e percorse a velocità elevate, a tutto danno del livello di sicurezza offerto dalla rotatoria.

Riqualificazione dell'incrocio tramite il ridisegno degli elementi geometrici. In particolare dovrebbero essere previsti il centramento dell'isola centrale rispetto agli assi dei bracci confluenti e la realizzazione degli opportuni raggi di deflessione.

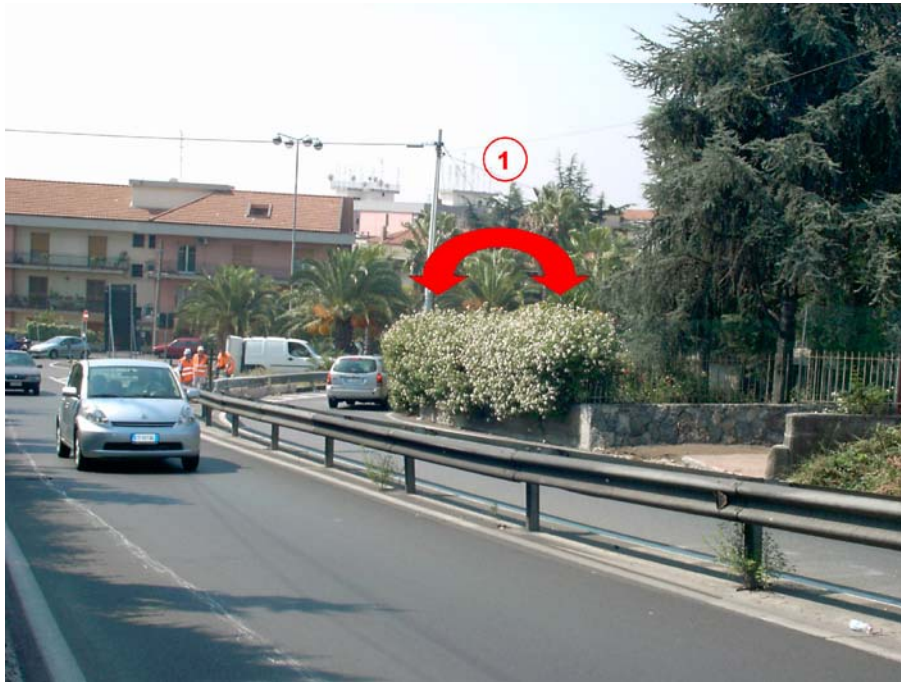
Figura 3. Problemi riscontrati: visibilità ostacolata dalla vegetazione (1); assenza della segnaletica verticale obbligatoria.

Eliminazione di tutti gli ostacoli alla visibilità dell'utente che si immette nella rotatoria, posti entro una distanza dalla linea di "dare precedenza" almeno pari a quella di visibilità per l'arresto del veicolo.

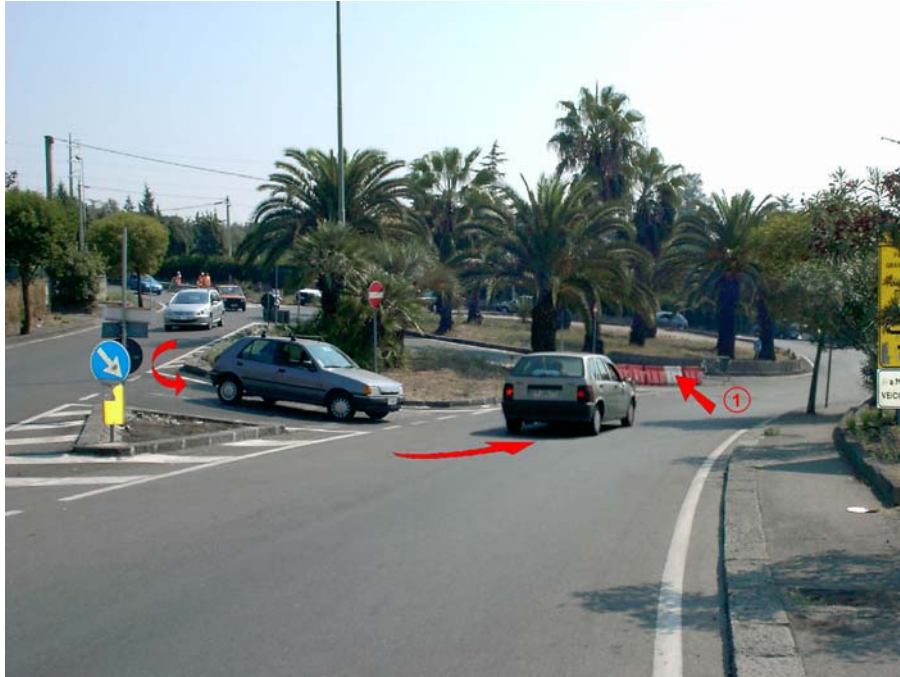
Figura 4. Problema riscontrato: traiettoria anomala per la svolta a sinistra indotta dalla parziale ostruzione della corona giratoria (1) .

Poiché l’ostruzione della parte di corona giratoria che consente l’accesso ad uno dei rami è una soluzione provvisoria motivata da precedenti lavori sui rami confluenti alla rotatoria, si consiglia di rimuovere gli ostacoli posti sulla corona, ripristinando le normali condizioni di fruibilità della rotatoria. Tale intervento, associato anche alla “ricucitura” dell’isola divisionale, deve essere poi inquadrato nell’ottica complessiva del ridisegno geometrico della rotatoria che, come prospettato nei punti precedenti, deve portare ad una riqualificazione globale dell’intersezione medesima.

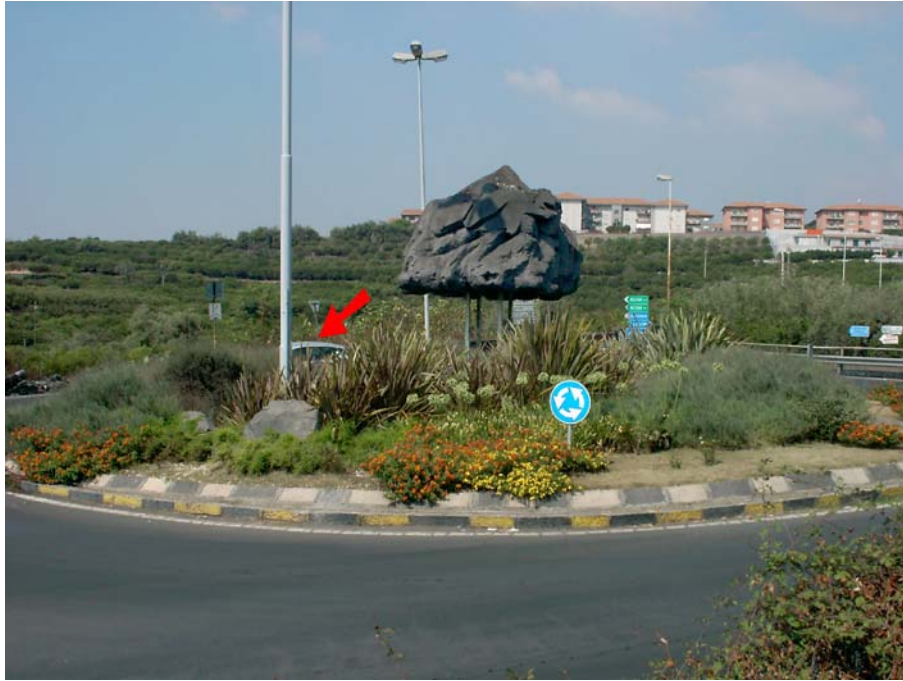
Figura 5. Problema riscontrato: cattiva visibilità prodotta dalla vegetazione presente sull'isola centrale (la freccia indica un veicolo seminascondo dai cespugli) .

Programmazione degli interventi manutentivi volti alla potatura delle piante presenti sull'isola centrale.

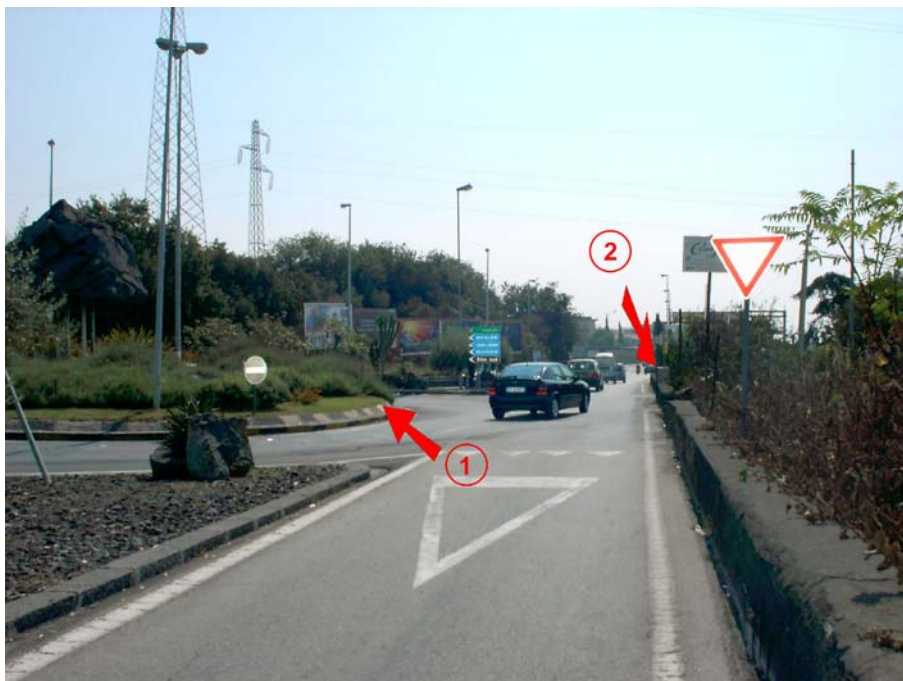
Figura 6. Problemi riscontrati: isola centrale decentrata (1) che causa traiettorie rettilinee sulla direttrice principale; accesso privato poco visibile e non segnalato (2).

Si consiglia la chiusura dell'accesso o lo spostamento dello stesso lontano dalla rotatoria. Qualora la realizzazione di tali interventi non fosse possibile, si propone l'installazione di un'adeguata segnaletica per avvisare l'utente circa la presenza dell'accesso. La disposizione di interventi di moderazione della velocità (dossi, bande sonore, ecc.) anche in questo caso andrebbe a vantaggio di un approccio maggiormente sicuro al nodo.

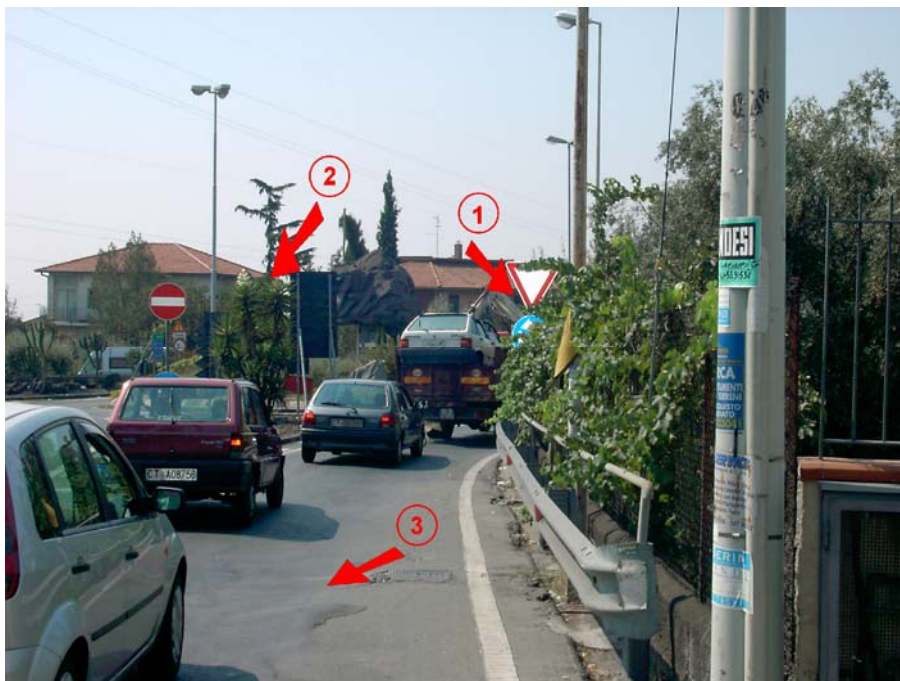
Figura 7. Problemi riscontrati: pannelli segnaletici resi poco visibili dalla vegetazione (1); ostacoli alla visibilità (alberi, cartelli) ubicati sull'isola divisionale (2); difetti di regolarità e scarse condizioni di aderenza superficiale (3).

Rifacimento dello strato superficiale, previa risagomatura dei tratti dissestati.

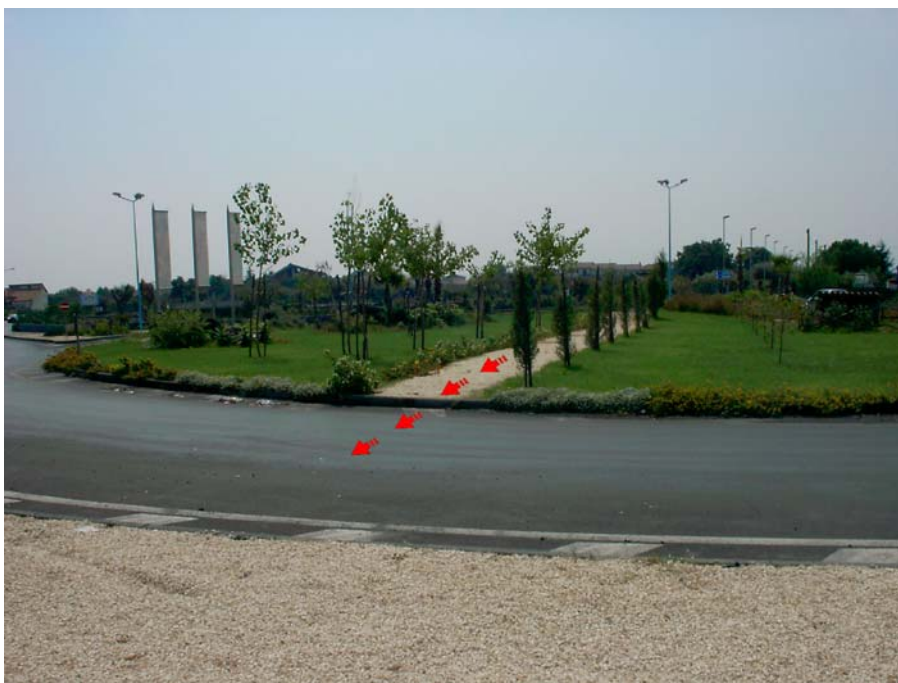
Figura 8. Problema riscontrato: vialetto nell'isola centrale che induce a pericolosi attraversamenti pedonali sulla corona giratoria.

Eliminazione del vialetto e predisposizione di un più appropriato arredo dell'isola centrale.

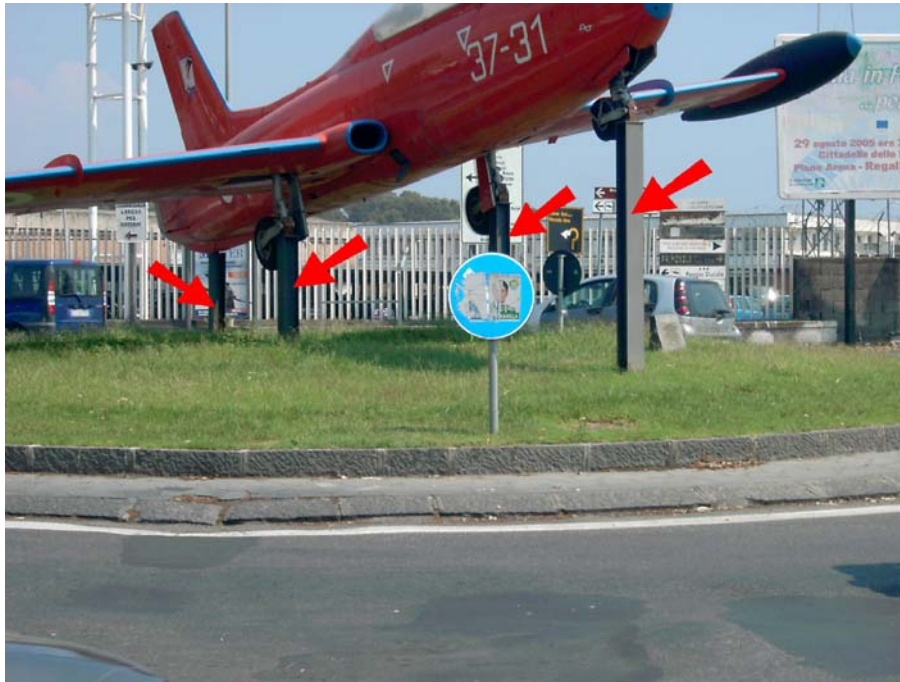
Figura 9. Problema riscontrato: elementi rigidi a sostegno dell'aeroplano (pericolosi in caso di urto veicolare).

Sull'isola centrale sono presenti i supporti dell'aeroplano che costituiscono degli ostacoli rigidi fissi, molto pericolosi nel caso di perdita di controllo del veicolo ed uscita di carreggiata (Figura 9).

Si consiglia di rimuovere tutti gli ostacoli rigidi situati troppo a ridosso del bordo esterno dell'isola centrale. Si dovrebbe, in pratica, pensare ad una differente disposizione degli elementi a supporto dell'aeroplano. In alternativa, mantenendo la configurazione attuale, occorre prevedere l'utilizzo di elementi duttili a forte deformazione (del tipo di quelli utilizzati per i pali di sostegno degli apparecchi luminosi).

Se gli interventi appena esposti non fossero perseguibili, occorrerebbe rimuovere l'aeroplano e realizzare un nuovo arredo urbano nell'isola centrale.

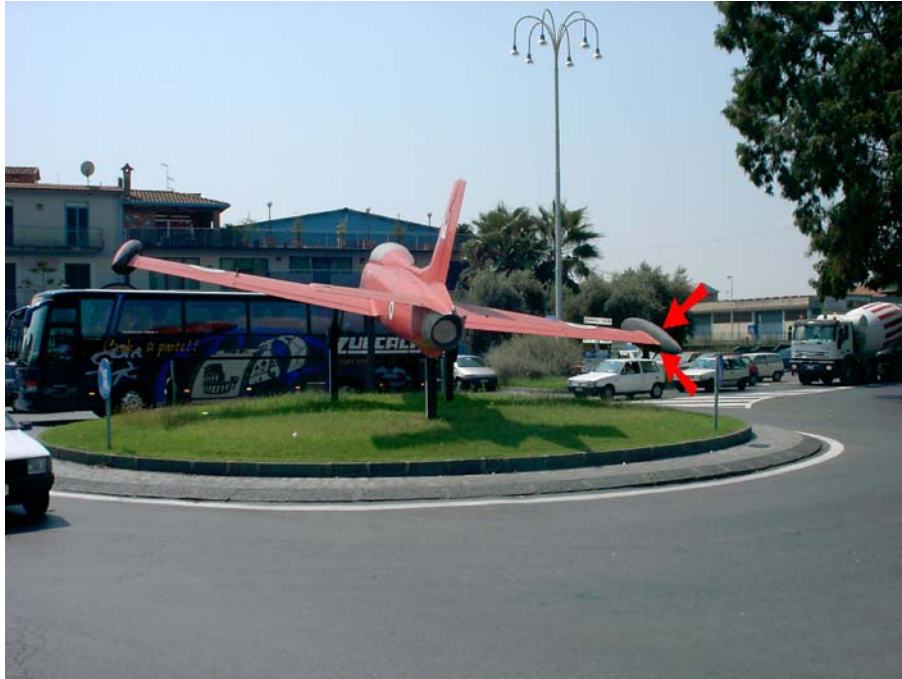
Figura 10. Problema riscontrato: eccessiva sporgenza di un'ala dell'aeroplano. L'ala potrebbe essere urtata dai mezzi pesanti in svolta o in caso di fuoriuscita dalla carreggiata.

Una delle due ali dell'aereo posto all'interno dell'isola centrale sporge eccessivamente verso la piattaforma stradale (Figura 10). Poiché l'isola è dotata di una fascia pavimentata sormontabile, necessaria a consentire la rotazione attorno all'isola dei mezzi maggiormente ingombranti, si incrementa il rischio che un veicolo con baricentro elevato possa urtare contro l'ala sporgente. Tale problema è particolarmente grave soprattutto in caso di perdita di controllo dei mezzi ed uscita di carreggiata.

Variatione della disposizione dell'aeroplano sull'isola centrale. In particolare, si consiglia di porre l'aereo ad una quota maggiore di quella attuale, in modo da evitare qualsiasi urto con gli elementi sporgenti da parte di qualsiasi categoria veicolare. Qualora l'intervento prospettato non fosse realizzabile, bisognerebbe rimuovere l'aeroplano e provvedere alla realizzazione di un nuovo arredo urbano nell'isola centrale.

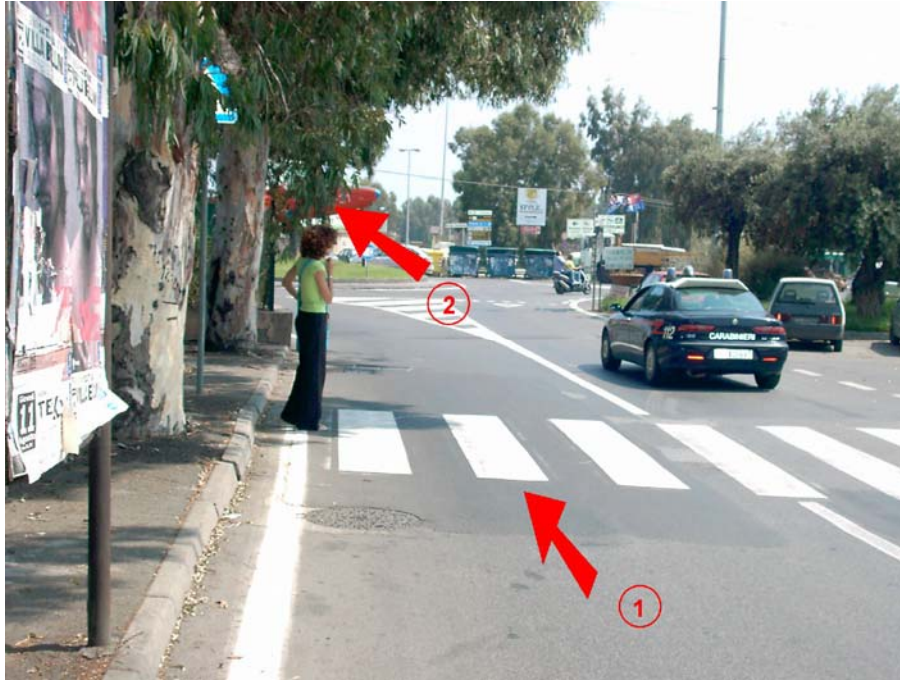
Figura 11. Problema riscontrato: attraversamento pedonale (1) reso poco visibile dalla sua ubicazione (successiva ad una curva di raggio ridotto) e dalla presenza di folta vegetazione (2).

Nel caso in esame, data la conformazione del sito, non è possibile avvicinare l'attraversamento alla rotatoria per minimizzare i percorsi pedonali; viceversa, per migliorare le prestazioni in termini di sicurezza, occorrerebbe spostare l'attraversamento in un punto più a valle. In tal modo verrebbe assicurata la visibilità reciproca pedone-veicolo. Una soluzione alternativa che andrebbe sia a vantaggio della funzionalità che della sicurezza, sarebbe quella di realizzare un attraversamento sopraelevato rispetto alla piattaforma stradale, sul ramo di approccio in prossimità dell'isola centrale.

Un'ulteriore soluzione migliorativa, da non considerare però risolutiva, consiste nella eliminazione di tutte le possibili ostruzioni visive poste in prossimità dei punti di attraversamento.

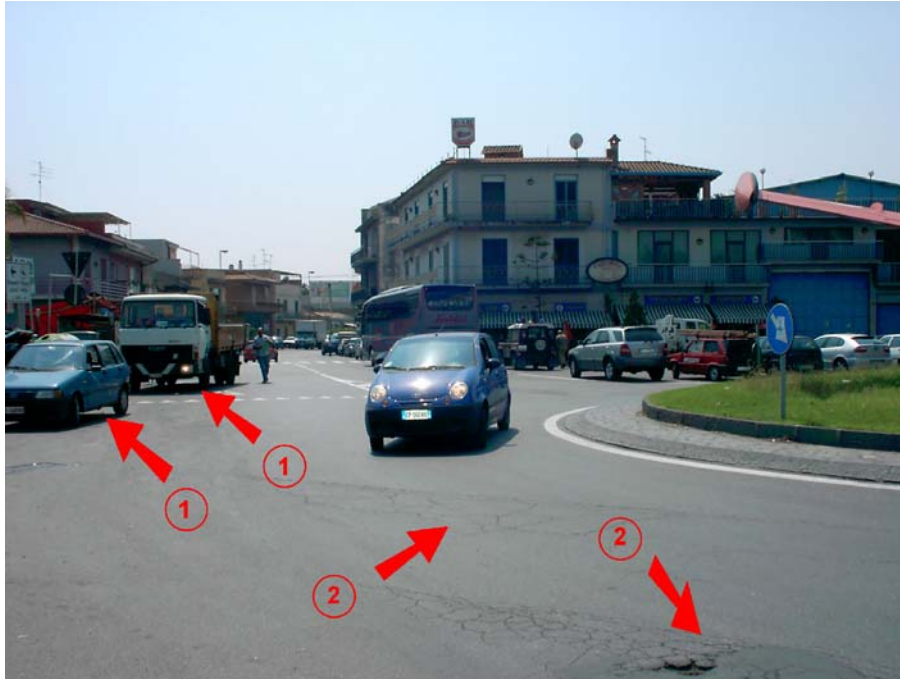
Figura 12. Problemi riscontrati: sosta irregolare sui rami e sull'anello (1); irregolarità accentuate sulla pavimentazione e pessime condizioni di aderenza (2).

La pavimentazione stradale manifesta palesi difetti di regolarità, nonché scarse condizioni di aderenza superficiale (Figura 12), a tutto danno delle prestazioni in termini di comfort e di sicurezza. Il rischio è quello che si manifestino gravi fenomeni di instabilità veicolare che potrebbero accentuarsi in presenza di un velo idrico sullo strato di superficie della sovrastruttura stradale.

Risagomatura dei tratti dissestati della sovrastruttura e ripristino delle condizioni di aderenza attraverso il rifacimento dello strato superficiale.

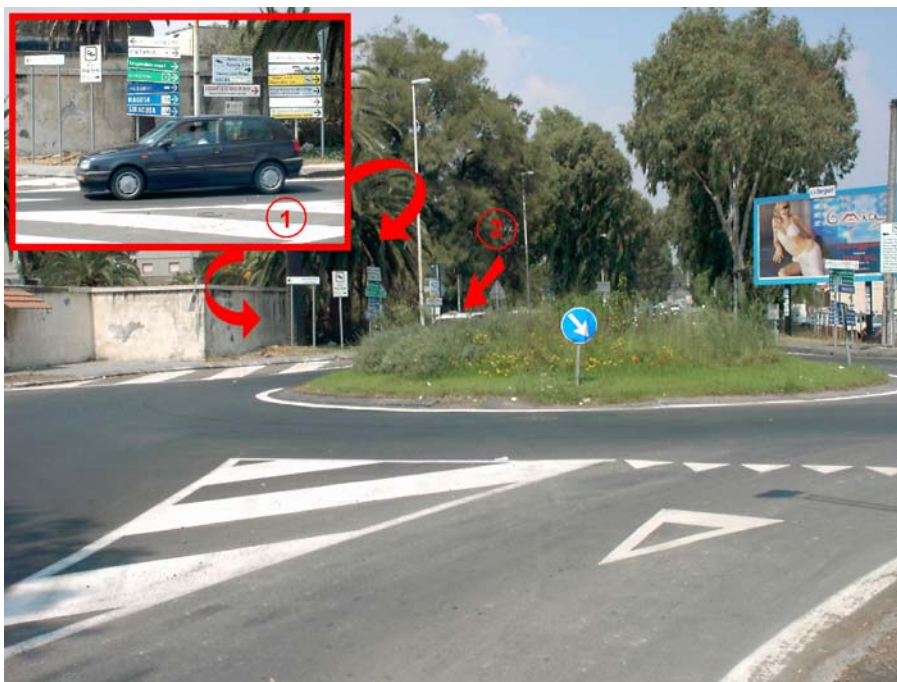
Figura 12. Problemi riscontrati: segnaletica verticale sovrabbondante che può generare confusione ed errori interpretativi da parte degli utenti (1); fitta vegetazione sull'isola centrale con conseguente occultamento dei veicoli in circolo (2).
