ESEMPI DI CASI ESISTENTI RELATIVI A STRADE IN ESERCIZIO

# ROAD SAFETY REVIEW

## problemi e raccomandazioni

di Sascia Canale, Natalia Distefano, Salvatore Leonardi

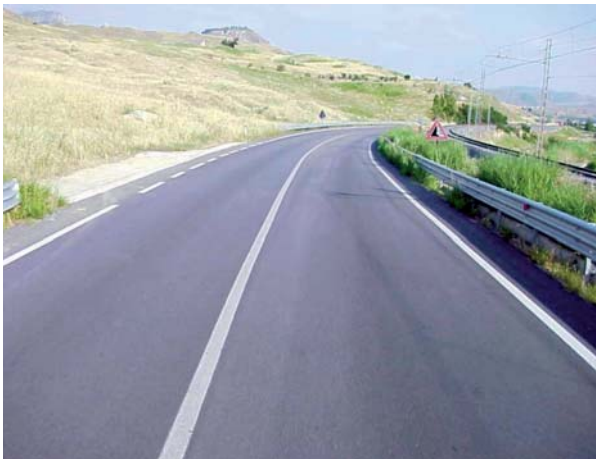
## PROBLEMA N. 1

**TIPOLOGIA DI PROBLEMA RISCONTRATO:** Errato posizionamento della piazzola di sosta

La piazzola di sosta risulta collocata in maniera errata, in quanto subito dopo una curva. Le manovre di entrata e di uscita dalla piazzola potrebbero creare conflitti con i veicoli in uscita dalla curva. Inoltre tale piazzola non presenta una idonea pavimentazione, ciò comporta il trasporto di materiale sciolto sulla pavimentazione da parte dei veicoli che si riimmettono sulla strada dopo la sosta.

Si raccomanda di spostare la piazzola di sosta in maniera che le manovre di entrata e di uscita non creino pericolosi punti di conflitto con il flusso veicolare della principale.

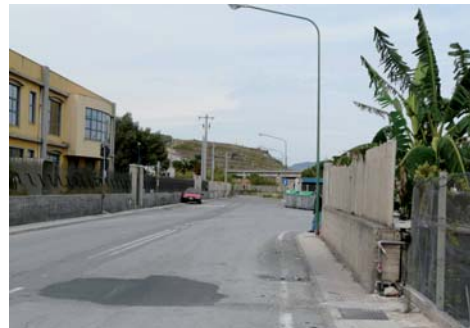
## PROBLEMA N. 2

**TIPOLOGIA DI PROBLEMA RISCONTRATO:** Cattiva percezione dell'andamento del tracciato

Gli utenti che intendono seguire la direttrice principale sono portati a non accorgersi del fatto che la strada curvi a destra a causa dei seguenti fattori concomitanti: l'approccio alla curva avviene a partire da un tratto rettilineo contornato da ostacoli alla visuale sia a sinistra (muri ed edifici) che a destra (muro di recinzione); è assente qualunque informazione segnaletica in merito alla presenza della curva; il quadro prospettico che si presenta al conducente favorisce la percezione di un lungo rettilineo (ciò soprattutto a causa dell'allineamento dei pali di illuminazione pubblica che creano un effetto di allineamento rettilineo ancor più evidente durante le ore notturne). I rischi associati a tali problemi sono: urto tra i veicoli che non percepiscono la presenza della curva e sono portati a proseguire dritto e quelli che percorrono la curva nel verso opposto; tamponamento sul tratto rettilineo iniziale a causa delle brusche frenate potenzialmente effettuate da quei veicoli che si accorgono all'ultimo momento della presenza della svolta a destra.

Non potendo migliorare la percezione dell'andamento curvilineo attraverso la rimozione degli ostacoli alla visuale (muri ed edifici), si raccomanda di segnalare adeguatamente l'andamento del tracciato mediante il segnale "andamento della strada principale" (mod. Il 7, art. 83 del Regolamento di esecuzione ed attuazione del Codice della Strada). Si raccomanda anche una diversa disposizione dei pali di illuminazione.

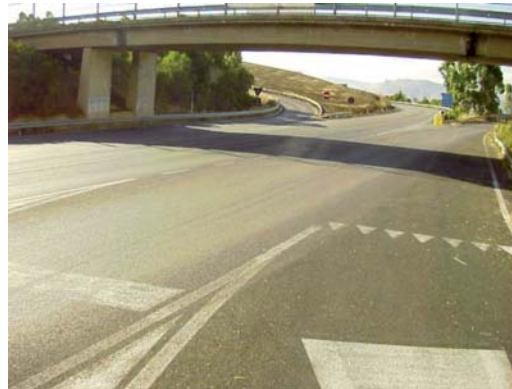
## PROBLEMA N. 4

**TIPOLOGIA DI PROBLEMA RICONTRATO:** Lunghezza della zona di scambio insufficiente

Il tronco di entrata sulla SS xx in direzione Z che si conclude con la linea di dare precedenza peraltro erroneamente realizzata con i triangolini disposti ortogonalmente alla direzione di immissione, costituisce, insieme al tronco di uscita una zona di scambio. Tale zona è tuttavia di lunghezza insufficiente a garantire l'esecuzione in sicurezza delle manovre di scambio, in quanto sia la manovra di entrata degli utenti verso la SS xx, sia quella di uscita verso il cappio, avvengono attraverso un pericoloso "intreccio" di traiettorie, con il conseguente rischio di incidenti per urto laterale.

Alta	<input type="checkbox"/>		
Media	<input checked="" type="checkbox"/>	Nessuno	Il problema, potenzialmente "grave", è attenuato dalle basse portate veicolari interessate alle manovre di scambio.
Bassa	<input type="checkbox"/>

Riorganizzazione geometrica dell'area di svincolo con particolare attenzione alla zona di scambio che deve essere ridimensionata in modo da garantire l'effettuazione in sicurezza delle manovre coinvolgenti gli utenti che devono eseguire le manovre di entrata verso la SS xx e di uscita verso il cappio.

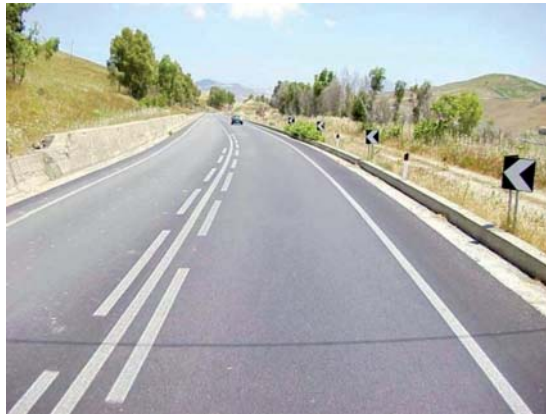
## PROBLEMA N. 5

**TIPOLOGIA DI PROBLEMA RISCONTRATO:** Errata segnaletica orizzontale

Le strisce di separazione dei due sensi di marcia sono in numero eccessivo, fornendo inoltre informazioni contrastanti ed errate. Tale problema potrebbe indurre confusione nei conducenti che all'interno di una curva si vedono consentita la manovra di sorpasso in entrambi i sensi di marcia, aumentando notevolmente il rischio di incidente per urto frontale.

Si raccomanda la realizzazione della corretta segnaletica orizzontale coerentemente con quanto previsto dal Codice della Strada, in maniera da indicare in modo univoco le zone in cui è consentito il sorpasso e quelle in cui tale manovra è vietata.

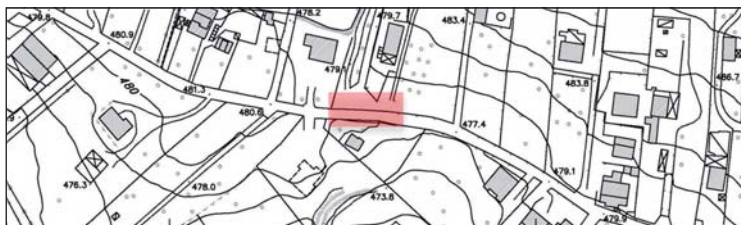
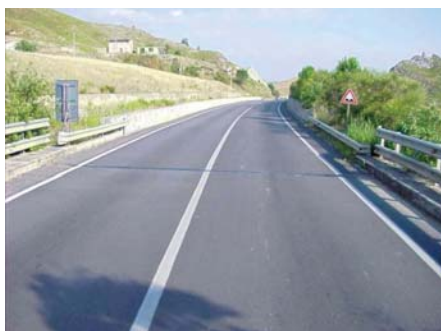
## PROBLEMA N. 6

**TIPOLOGIA DI PROBLEMA RISCOSTRATO:** Assenza di elementi di transizione tra barriere di differente deformabilità e capacità di contenimento

I dispositivi di ritenuta laterale presenti sono obsoleti, inoltre le differenti tipologie di barriere di sicurezza metalliche (bordo laterale su rilevato e bordo ponte), caratterizzate da differente rigidità e capacità di contenimento, non sono collegate da alcun elemento di transizione. Potrebbe accadere che un veicolo in fuoriuscita contro la barriera più deformabile riporti poi gravi danni a seguito dell'urto contro la barriera più rigida. L'assenza di elementi di transizione tra una tipologia di barriera e l'altra, inoltre, potrebbe rivelarsi estremamente pericolosa nel caso di fuoriuscita di un veicolo a due ruote che potrebbe incunearsi nello spazio tra una barriera e l'altra venendo così catapultato al di là dei dispositivi laterali di protezione.

Si raccomanda la sostituzione delle barriere con dispositivi omologati conformemente a quanto previsto dal D.M. 2367 del 2004 e la realizzazione di adeguate transizioni tra barriere di differente deformabilità e capacità di contenimento (con sistemi conformi ai requisiti della norma UNI ENV 1317-4:2003).

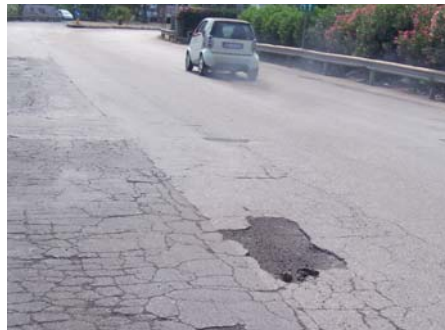
## PROBLEMA N. 7

**TIPOLOGIA DI PROBLEMA RISCOSTRATO:** Cattivo stato della pavimentazione

La pavimentazione presenta caratteristiche di aderenza e regolarità insufficienti, che si rivelano particolarmente insidiose in condizioni di pioggia. Sono infatti presenti fenomeni di fessurazione e buche.

I ristagni d'acqua sulla pavimentazione accelerano il processo di deterioramento della sovrastruttura, incrementando lo sgretolamento degli inerti, che spargendosi sul piano di rotolamento possono costituire un ulteriore pericolo per la circolazione veicolare.

Si raccomanda di effettuare il ripristino delle condizioni di aderenza e regolarità della pavimentazione stradale, mediante un intervento di scarifica e successivo rifacimento dello strato di usura al fine di garantire adeguati livelli di sicurezza per la circolazione veicolare.

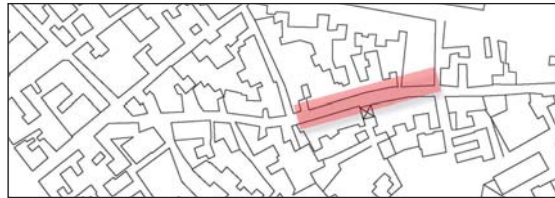
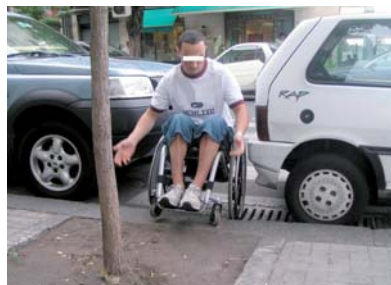
## PROBLEMA N. 8

**TIPOLOGIA DI PROBLEMA RISCONTRATO:** Percorso pedonale non adeguato per i pedoni e gli utenti affetti da disabilità motoria

Il percorso pedonale rappresentato dall'attraversamento zebraato e dai due marciapiedi laterali è inadeguato per i pedoni e particolarmente insidioso per gli utenti disabili obbligati a muoversi su sedia a rotelle. In particolare sussistono le seguenti anomalie: i veicoli sono parcheggiati irregolarmente sopra le strisce pedonali; il marciapiede non presenta le apposite rampe che favoriscono la salita/discesa degli utenti; la porzione di marciapiede adiacente alle strisce pedonali è occupata da un ostacolo fisso (albero) che impedisce il corretto movimento degli utenti; le grate relative alle opere idrauliche poste al margine dei marciapiedi presentano una grigliatura con barre parallele alla direzione del moto degli utenti in carrozzina, con il conseguente problema delle ruote che rimangono incastrate tra le barre medesime.

Riqualificazione complessiva dell'itinerario pedonale attraverso le azioni seguenti: inibizione della sosta irregolare con paletti dissuasori o con azioni repressive da parte delle forze dell'ordine; realizzazione delle rampe sui marciapiedi; rimozione degli ostacoli sui marciapiedi; sostituzione delle grate attuali con apposite griglie a fori o a barre perpendicolari alla direzione di attraversamento pedonale.

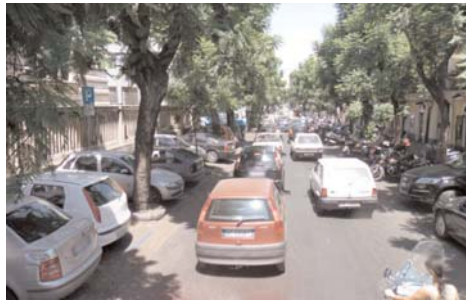
## PROBLEMA N. 9

**TIPOLOGIA DI PROBLEMA RICONTRATO:** Manovre di sosta che intralciano la circolazione veicolare d'attraversamento

Sul margine sinistro della carreggiata sono presenti stalli per la sosta orientati a 90° rispetto all'asse viario, ricavati nello spazio compreso tra gli alberi ubicati su entrambi i margini della strada. I problemi sono legati al fatto che le manovre di entrata negli stalli sono particolarmente scomode soprattutto nel caso degli stalli adiacenti agli alberi; ciò comporta continui intralci alla circolazione da parte dei veicoli che eseguono la manovra di parcheggio (che spesso avviene a marcia indietro) con il conseguente rischio di urto con i veicoli in attraversamento. Anche le manovre di uscita dagli stalli, soprattutto quando eseguite a retromarcia, possono generare pericolosi conflitti con i veicoli in moto sulla carreggiata.

Realizzazione di stalli paralleli alla direttrice di marcia o inclinati in modo tale da favorire l'immissione e l'uscita in sicurezza da parte degli utenti.

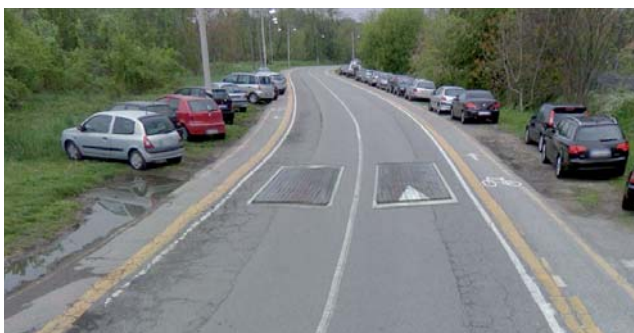
## PROBLEMA N. 10

**TIPOLOGIA DI PROBLEMA RISCOSTRATO:** Cuscini berlinesi non funzionali e pericolosi per le piste ciclabili adiacenti

I cuscini berlinesi posti sulla carreggiata risultano inefficaci in quanto vengono spesso affrontati con una dinamica di guida che può dare luogo a condizioni di insicurezza. I veicoli in marcia sulla strada principale sono infatti portati ad evitare i cuscini passando alla destra di essi, invadendo la pista ciclabile, con grave rischio di incidente con i ciclisti. Si noti inoltre la presenza di veicoli parcheggiati ai margini della strada con conseguente pericolo di collisione con i ciclisti, durante le manovre di entrata/uscita dalle aree di sosta.

Si raccomanda la protezione della pista ciclabile, almeno nel tratto interessato dalla presenza dei cuscini berlinesi, con idonee modalità, in modo che la pista risulti invalicabile per i veicoli; in tal modo gli utenti della strada principale saranno costretti a passare sopra i cuscini e, conseguentemente, a rallentare. I dispositivi di protezione della pista ciclabile costituiranno anche un deterrente per le manovre di entrata/uscita dal parcheggio effettuate invadendo la pista stessa.
